DOLNÁ BRÁNA s BARBAKÁNOM

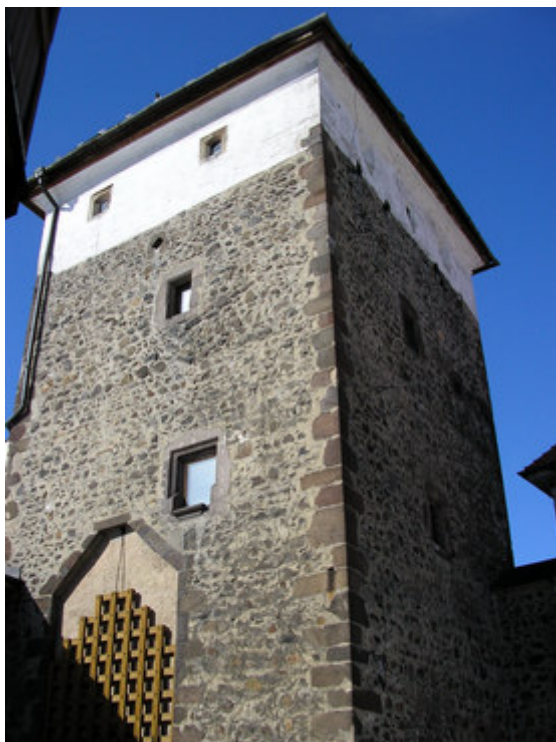
1. Dolná brána s padacím roštom
2. pohľad na Barbakán spod Dolnej brány
3. Barbakán z južnej strany
4. Barbakán zo severnej strany

Do mesta sa vstupovalo **tromi bránami**, na severe od Turca **Hornou bránou**, na juhu na ceste zo Šášova **Dolnou**, na východnej strane **Bystrickou tzv. Malou (Túrl)**. Brány boli dôležitou súčasťou mestského opevnenia, mali tvar vysokých niekoľkoetážových veží. V prízemí bol priechod chránený silnými vrátami, padacím roštom a padacím mostom.
